# Une voirie pour tous

### L'approche systémique appliquée aux carrefours

*Approche expérimentée par le groupe "Une Voirie pour Tous" le 5 mai 2004 avec la Ville de Paris, sur la place Victor et Hélène Basch, Paris 14<sup>ème</sup>*

Illustrations de la Place Victor et Hélène Basch, Paris 14<sup>ème</sup>

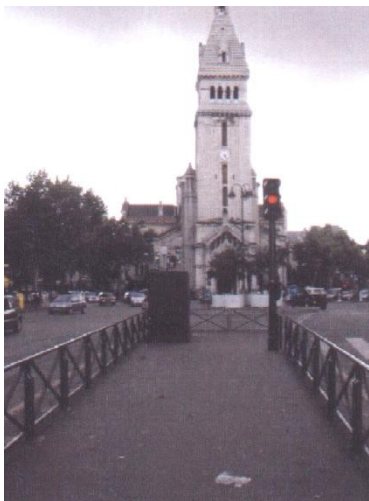
Photo 1 : Traversée piétonne

Les photographies montrent essentiellement les difficultés que rencontrent les Personnes à Mobilité Réduite : longue traversée piétonne (photos 1 et 4), potelets mal implantés (photo 5), obstacles sur trottoir (photo 7).

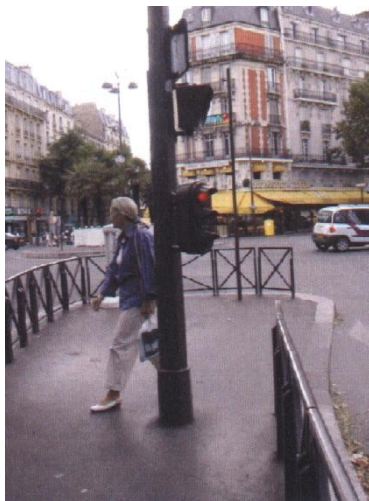
Photo 2 : Danger pour les aveugles

Trois concernent plus particulièrement les difficultés rencontrées par les aveugles. La photo 2 montre un véritable danger : la personne aveugle qui suit à la canne la barrière d'îlot pour trouver la deuxième partie du passage piétons va prendre en plein visage la casquette métallique du rappel de feu implanté en retrait. De même, sur la photo 3, la personne aveugle qui suit la barrière est dirigée vers un poteau et non vers le passage piétons. La traversée de la photo 6, avec passages courbes, îlot complexe avec courbes et dévers, désoriente également les aveugles qui sont totalement désorientés pour continuer sans aide leur cheminement sur la deuxième moitié de la chaussée.

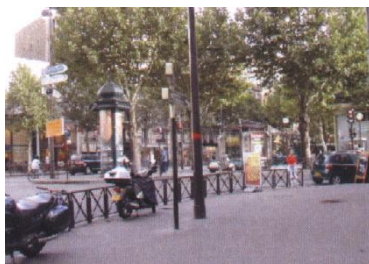
Photo 8 : Trottoir large

En revanche, certains trottoirs sont relativement larges et permettent des cheminements aisés (photo 8). On retrouve aussi, comme partout, des comportements incivils de conducteurs de deux-roues motorisés, que ce soit pour le stationnement (photo 8) ou la circulation (photo 9).
