## Thème VI

# Accès à un établissement scolaire

## Aménagement des abords d'une école

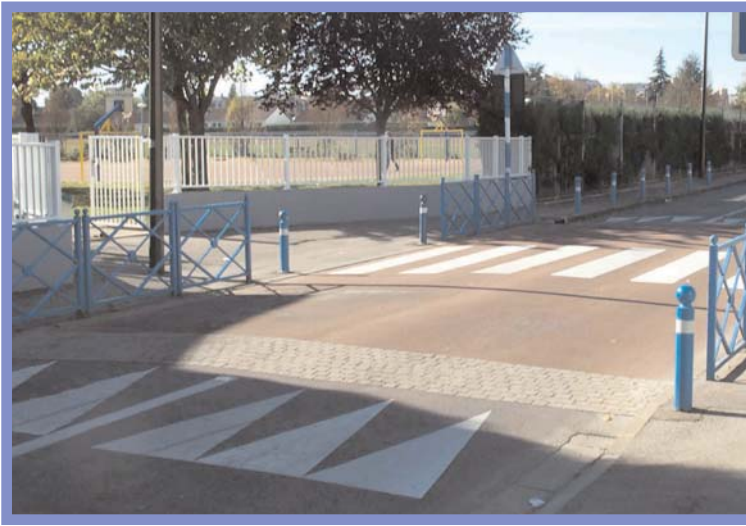
PHOTO 1 - : Plateau surélevé face à l'accès de l'école CONDORCET, en plus du plateau et de la signalisation, le mobilier urbain renforce la perception de la traversée aménagée.

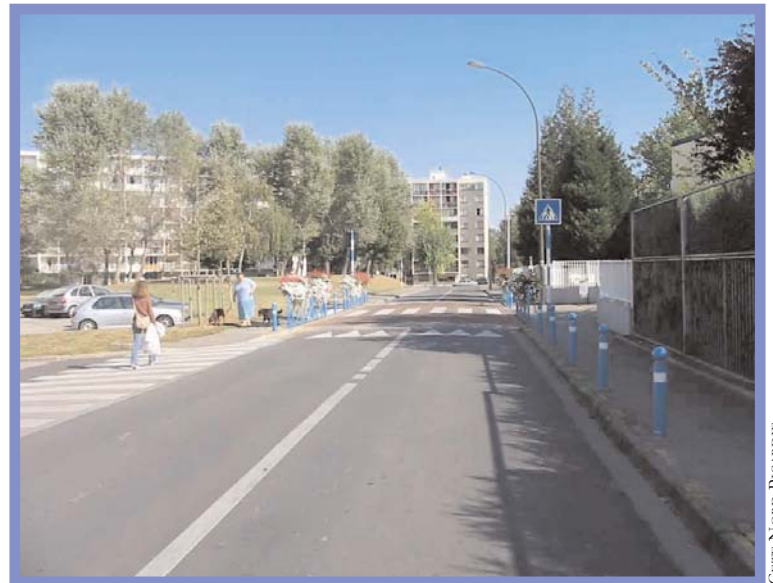
PHOTO 2 - La mise en place de potelets interdisant le stationnement sur le trottoir a incité les parents d'élèves à stationner sur l'espace réservé à cet effet (à gauche sur la photo).

Désormais, les parents d'élèves utilisent le stationnement situé face à l'école.
