Thème I

Arrêt transport en commun

Traitement d'un arrêt de bus en écluse

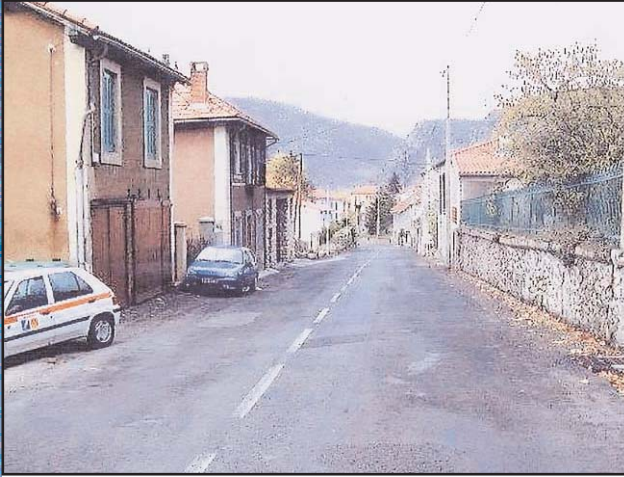
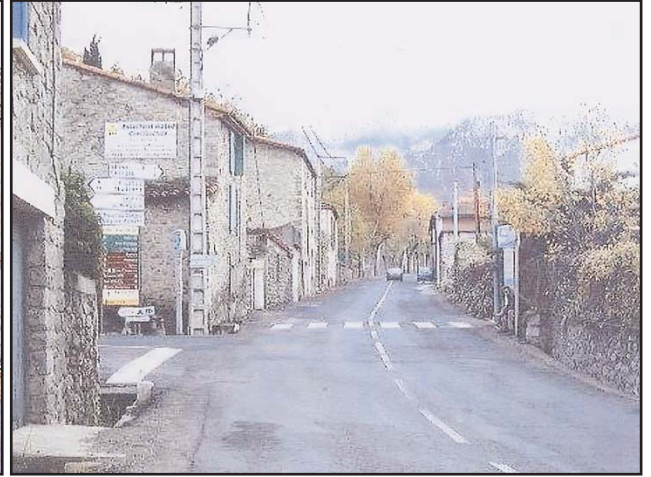
Largeur de chaussée d'environ 8,50 m entre façades et absence de trottoir

Dans la traversée du village, la RD116 a une largeur d'environ 8,50 mètres entre façades et ne comprend pas de trottoir. Malgré la présence de bâti au contact de la voie des deux côtés, les caractéristiques géométriques (chaussée large en alignement droit) favorisent les vitesses élevées, notamment pour le sens sud-nord où la pente est d'environ 5%. Ceci provoque un sentiment d'insécurité pour les riverains.

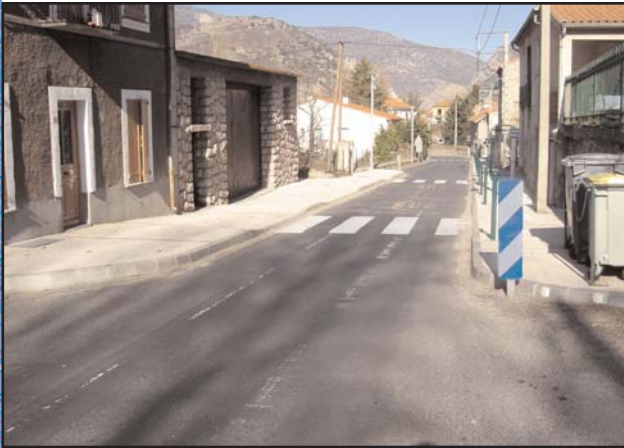
PHOTO 3 prise dans le sens sud-nord (pente)

Écluse par réduction de la chaussée à 3,50 m sur une longueur de 40 m
Passages piétons de part et d'autre de l'arrêt bus

L'implantation d'un passage piétons de part et d'autre du point d'arrêt permet aux piétons d'aller traverser derrière le bus à l'arrêt (quel que soit son sens de circulation) avec une visibilité satisfaisante et un temps de traversée réduit.

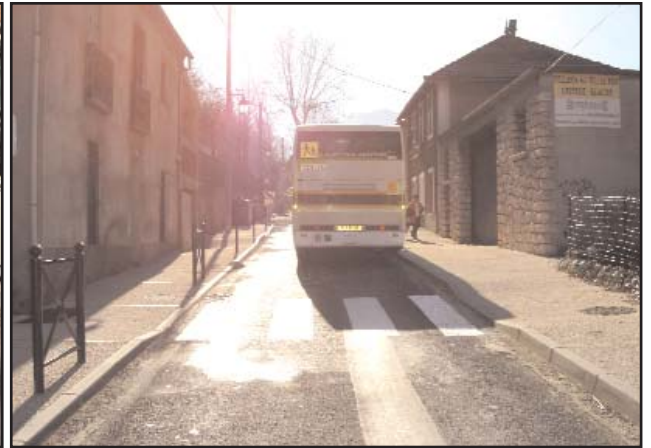
PHOTO 4 prise dans le sens nord-sud (rampe)

Arrêt du bus en pleine voie au droit de l'écluse
Circulation complètement arrêtée pendant la montée et la descente des passagers

En ce qui concerne le transport scolaire, la consigne est donnée aux chauffeurs de faire traverser les élèves devant le bus (qui constitue un écran de protection) et de ne démarrer qu'après la traversée du dernier.

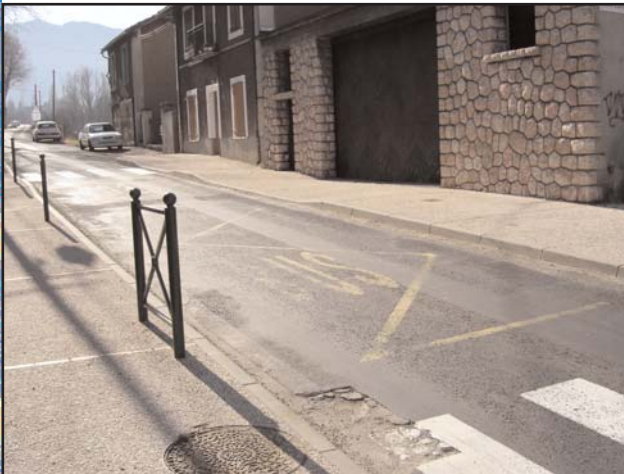
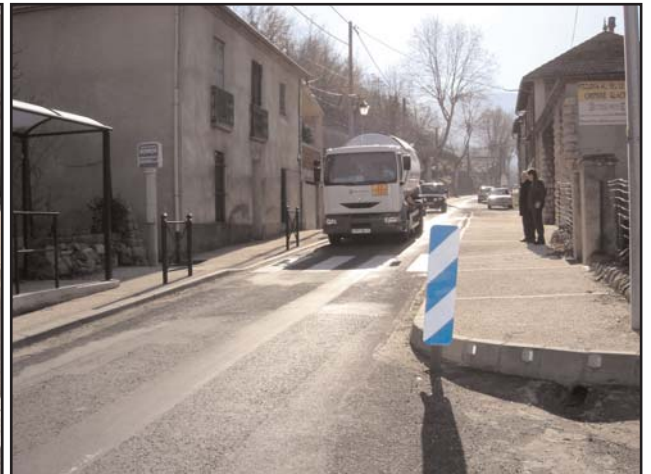
Le rétrécissement ponctuel de la chaussée oblige à la pratique du passage alterné

La pratique du passage alterné ne pose pas de problème particulier avec un trafic moyen de 3000 véhicules par jour.
