Thème VIII

Traversée d'agglomération

Traitement d'une rue sinueuse

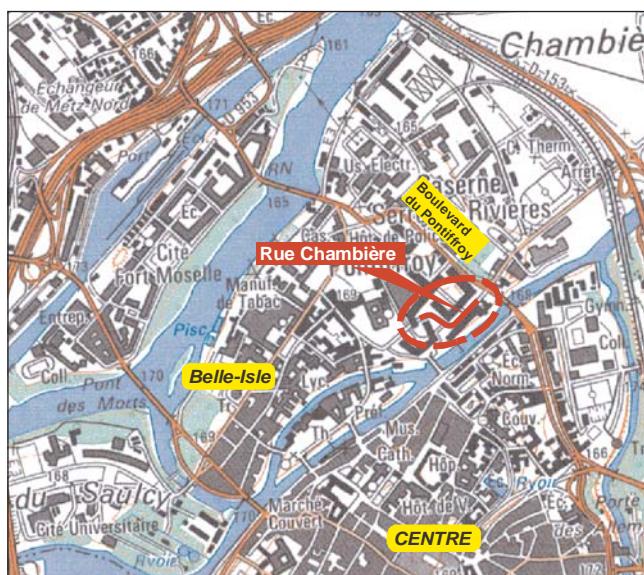
Le site aménagé concerne le tronçon sinueux de la rue Chambière qui assure le lien entre le secteur urbain Belle-Isle et le boulevard du Pontiffroy en ceinture du centre ville.

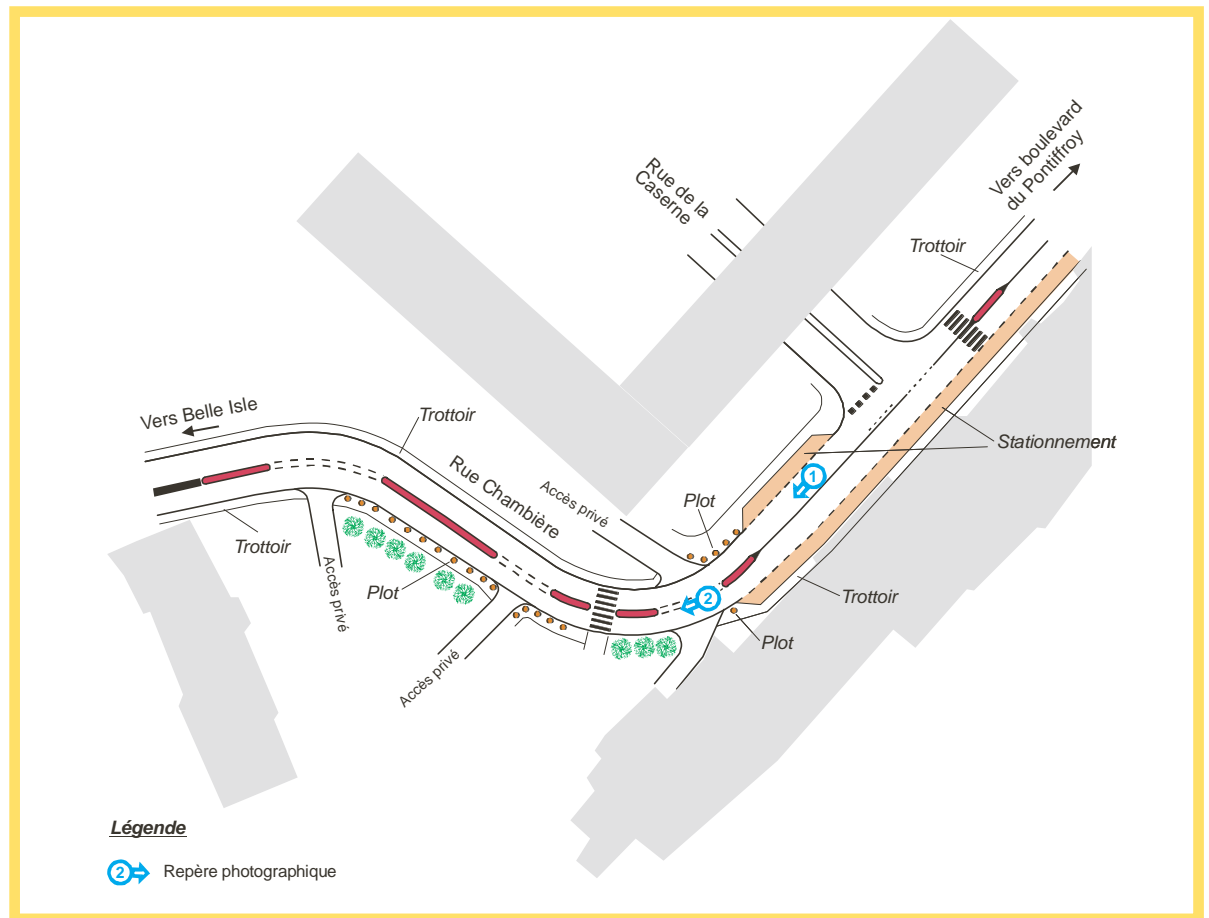
L'implantation de l'îlot central assure la séparation des courants de sens opposés ainsi que la modération de la vitesse et la lisibilité des courbes.

La visibilité aux débouchés est améliorée par l'implantation de plots sur trottoir empêchant le stationnement.

Profil en travers au niveau de la séparation centrale : bordure de l'îlot central avec hauteur de vue de 3 cm permettant les franchissements occasionnels de poids lourds et de véhicules de secours.

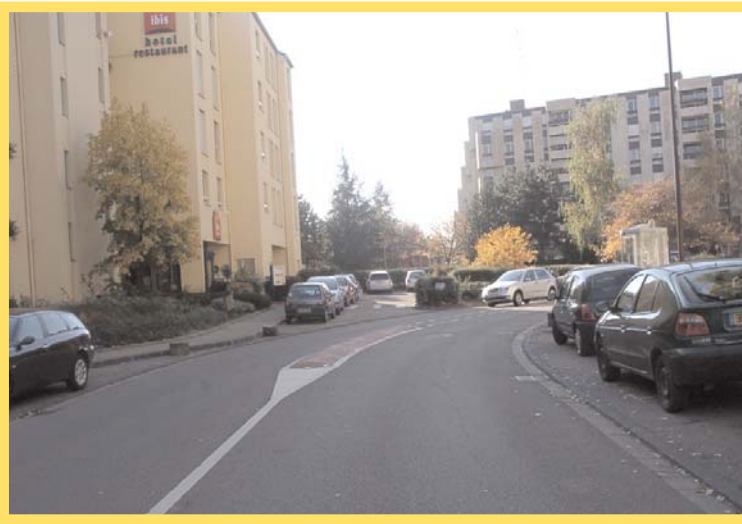
PHOTO 1 - Perception de la tête de l'îlot central bombé en entrée de courbe à droite avec une interruption pour l'accès à l'Hôtel. Stationnement latéral sur emplacements hors chaussée.

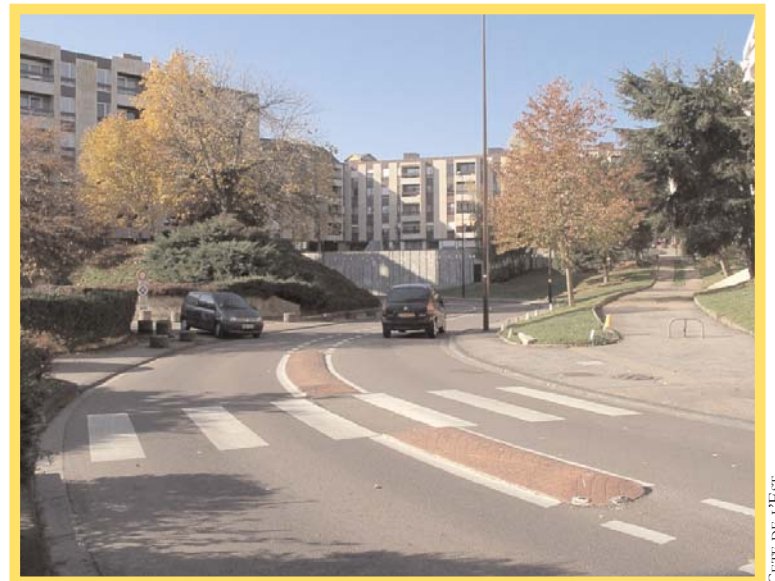
PHOTO 2 - Perception du tracé sinueux avec la séparation centrale. Bornes en béton sur le trottoir gauche pour empêcher le stationnement gênant. Possibilité de franchissement occasionnel des poids lourds et véhicules de secours. Mauvaise tenue des plots rétro réfléchissants en tête d'îlot.

Les plots rétro réfléchissants, collés sur le marquage en têtes d'îlot, n'offrent pas une bonne tenue dans le temps du fait du franchissement de certaines catégories de véhicules.
