Thème VI

Accès à un établissement scolaire

Aménagement des abords d'une école

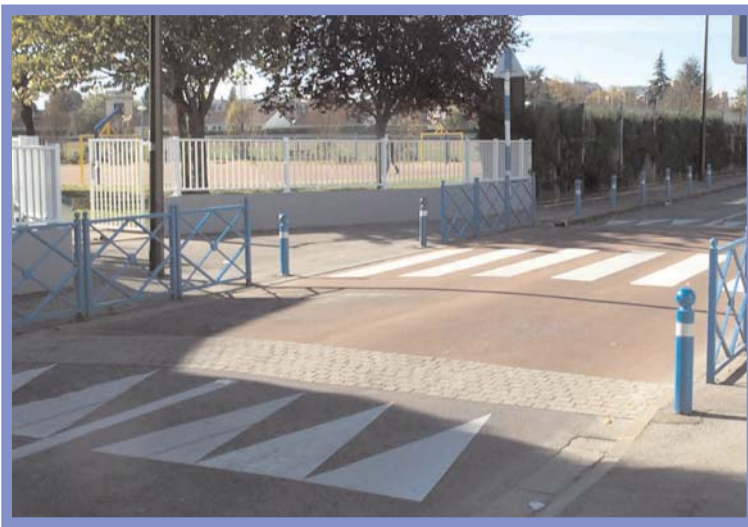
PHOTO 1 - : Plateau surélevé face à l'accès de l'école CONDORCET, en plus du plateau et de la signalisation, le mobilier urbain renforce la perception de la traversée aménagée.

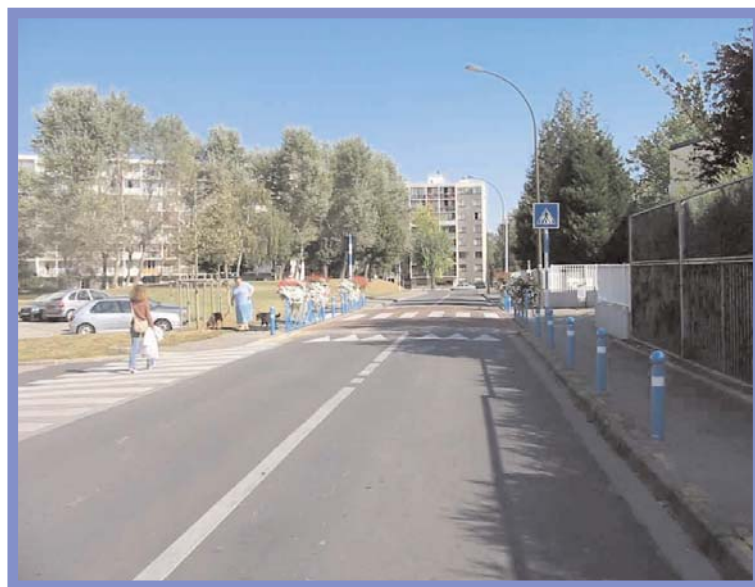
PHOTO 2 - La mise en place de potelets interdisant le stationnement sur le trottoir a incité les parents d'élèves à stationner sur l'espace réservé à cet effet (à gauche sur la photo).

Désormais, les parents d'élèves utilisent le stationnement situé face à l'école.
